# IMPACTOS A LOS ARRECIFES CORALINOS AL OESTE DEL RÍO HAINA, SAN CRISTÓBAL, REPÚBLICA DOMINICANA

**RESUMEN.** Se ofrecen los resultados de una evaluación ecológica de los arrecifes coralinos al Oeste del Río Haina, San Cristóbal, hasta unos 35 m de profundidad, en relación con los efectos de la contaminación que aporta este curso de agua. Los ecosistemas y ambientes marinos estuvieron representados por una explanada abrasiva somera, la cuenca arenosa y macizos y canales con grado de desarrollo variable según la profundidad. La estructura ecológica del arrecife estudiado refleja claramente la situación histórica de una región sometida al impacto crónico de la contaminación. Una baja cobertura, diversidad y abundancia de especies de corales, esponjas y octocoralios y una exagerada cobertura de algas/ sedimentos fundamentan esta afirmación. Los impactos se relacionan con el aporte contaminante del Río Haina que se traduce en un incremento de la turbidez y la sedimentación en la zona marina adyacente.

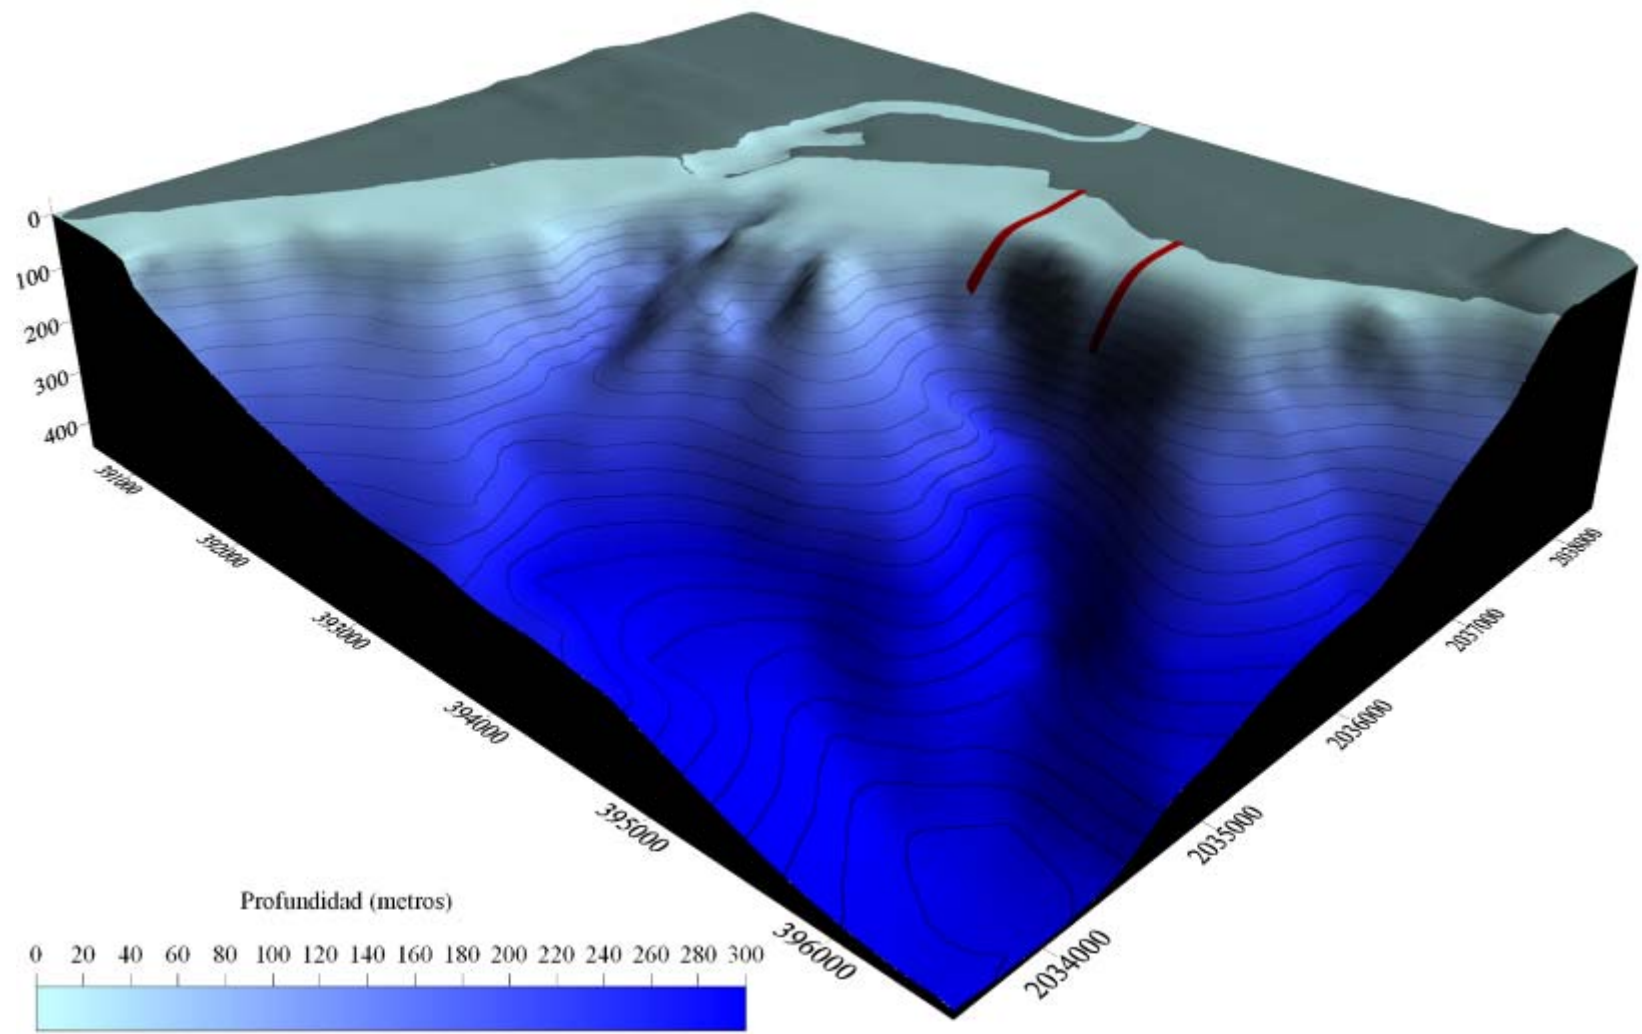
Figura 5. Modelo batimétrico digital tridimensional de la región de estudio, indicando el Perfil 1 y el Perfil 2 (indicados en rojo).

La pendiente submarina en la plataforma estudiada presenta una distribución de isobatas casi paralelas a la costa y bastante regular, según se observa en los modelos batimétricos digitales – plano y tridimensional- generados para este estudio (Figuras 4 y 5). En general, la plataforma es estrecha con unos 700 (Perfil 1) a 400 m (Perfil 2) desde la orilla hasta la isobata de 30 m, profundidad que marca aproximadamente el cambio más abrupto de pendiente, con tránsito hacia el talud de la plataforma. Las menores pendientes del fondo se observan hasta los 10 m a 15 m de profundidad, donde existen condiciones más propicias para la acumulación de sedimentos y es, de hecho, donde se desarrollan las cuencas sedimentarias, mientras que a partir de 15 a 20 m de profundidad se va incrementando ligeramente la inclinación del fondo y el sustrato de arena va siendo paulatinamente sustituido por una matriz rocosa arrecifal, cuya complejidad y altura va creciendo hasta los 30 m aproximadamente.

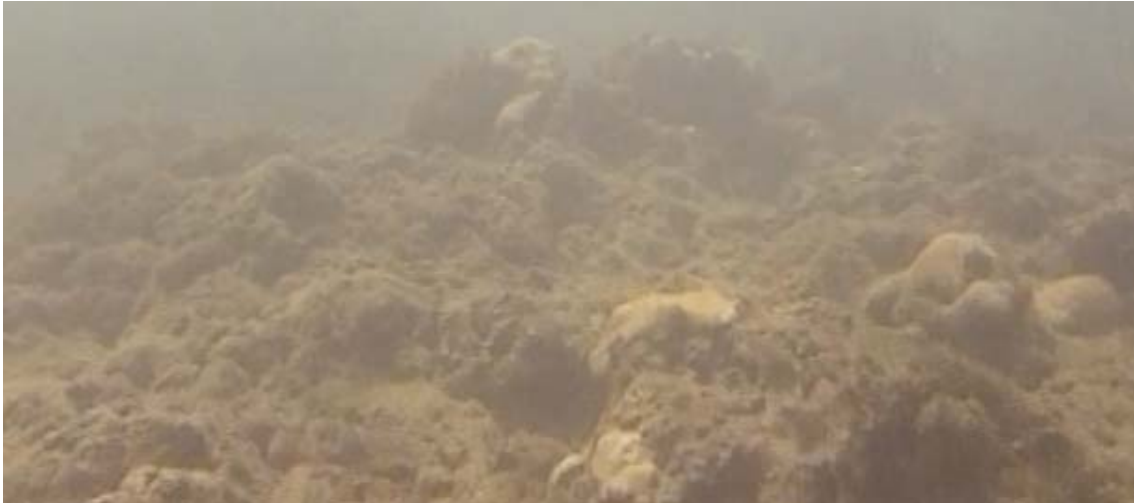
Figura 6. Imagen de la explanada abrasiva captada del video. Nótese la elevada cobertura de sedimentos sobre la roca y la elevada turbidez.

Tales condiciones hacen que naturalmente la explanada abrasiva sea un espacio de baja diversidad de especies coralinas con formas adaptadas a resistir el fuerte hidrodinamismo. Sin embargo, en los arrecifes estudiados, al efecto de los tensores naturales como el batimiento se une además el efecto del aporte de las fuentes contaminantes del Río Haina que, como ampliaremos más adelante, introduce una alta carga de sedimentos suspendidos incrementando los fenómenos de sedimentación de partículas, que ocupan el fondo en detrimento de la fauna coralina. Por otra parte, el aporte contaminante es responsable de la entrada al mar de una alta carga de nutrientes que favorece el desarrollo de las coberturas algales haciendo que las diferentes especies de algas se extiendan por el sustrato, ocupándolo totalmente e impidiendo la implantación y desarrollo de la fauna (Figura 6). Esta situación hace que la diversidad de especies sea aún más pobre. En la explanada hasta unos 8 m de profundidad prácticamente el 90% de la cobertura del sustrato duro es de algas y/o sedimentos, sobre las rocas o los corales muertos. Los corales están escasamente representados por ejemplares de *Siderastraea radians*, creciendo en forma de pequeñas chapas y con una elevada dominancia.

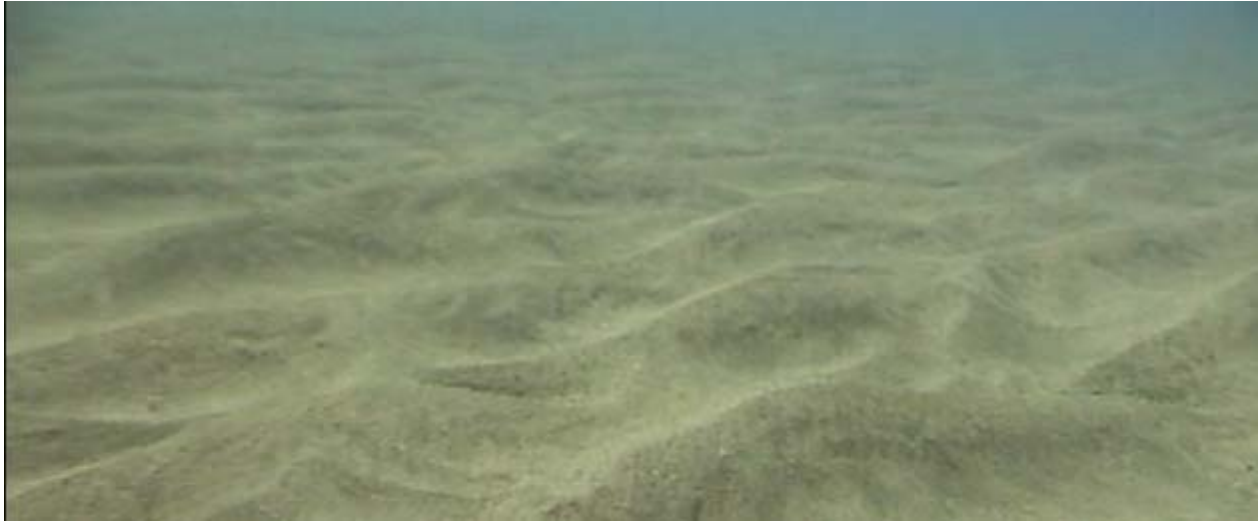
Figura 7. Imagen de la cuenca arenosa que constituye el principal reservorio de la materia orgánica y los contaminantes que precipitan en las partículas sedimentables.

Tras la explanada abrasiva aparece una cuenca arenosa desprovista de sustrato rocoso (Figura 7), donde son evidentes las marcas del oleaje en el fondo. Este tipo de fondo se extiende entre unos 10 a 13 m en el perfil 1, pero alcanza mayor profundidad en el perfil 2 donde llega hasta 20 m. Los fondos arenosos no son en general productivos ni sustentan una alta diversidad de especies, pues la inexistencia de un sustrato firme de colonización impide la colonización de la fauna coralina. Por otra parte, su naturaleza particulada los convierte en el reservorio de la materia orgánica y otros contaminantes como metales pesados o compuestos orgánicos persistentes (COP's), también detectados por SEA/SURENA (1999).

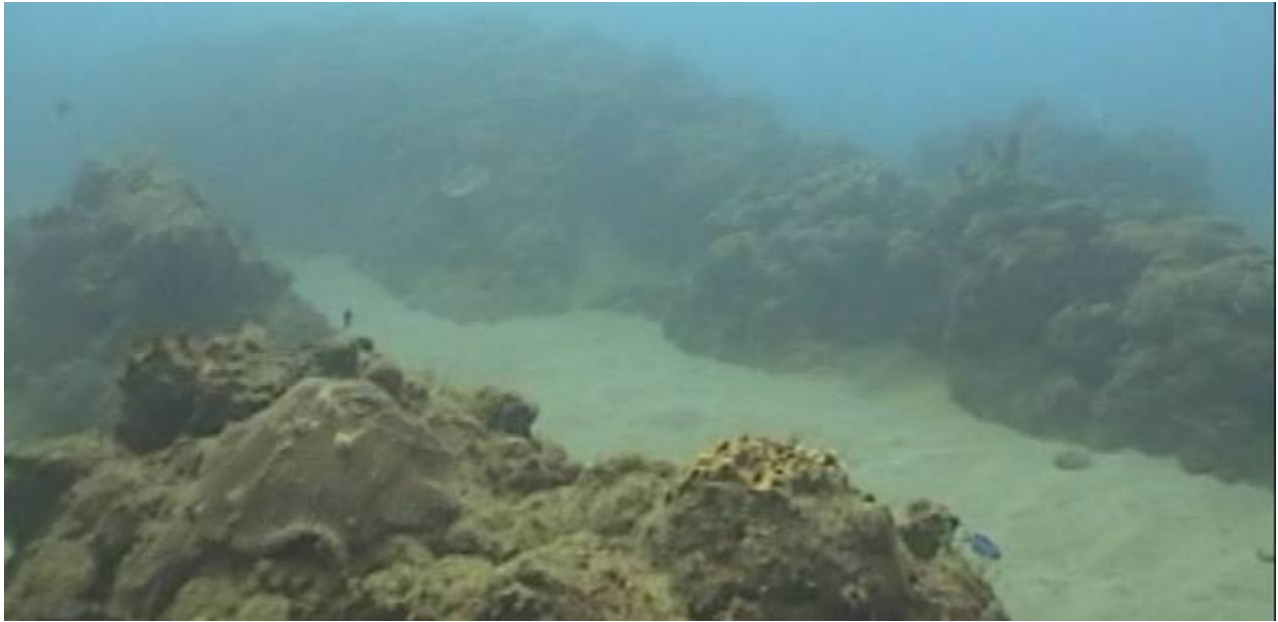
Figura 8. Imagen de macizos y canales bajos.

Los fondos de macizos y canales comienzan a delimitarse a partir de los 15 m en el Perfil 1 y de los 20 m en el Perfil 2, pero igualmente siguen la tendencia de crecimiento con la profundidad, pasando de cabezos o promontorios rocosos bajos entre 15 a 24 m (Figura 8) a montañas de varios metros de altura hacia 25 a 30 m (Figura 9). Por la mayor profundidad que hace que el efecto del batimiento del oleaje se vaya atenuando y la presencia de abundante sustrato duro para colonización los fondos de macizos y canales ya promueven una elevada diversidad coralina. Sin embargo, los mismos fenómenos de turbidez, sedimentación y el exceso de nutrientes que discutimos para las zonas someras continúan influyendo en esta zona profunda reduciendo la diversidad coralina. Por esta razón, la cobertura se mantiene en un 70 a 80% de algas y sedimentos y solo los octocoralios, que por su forma de crecimiento arborescente pueden separarse del sustrato y evadir el efecto del sedimento, incrementan ligeramente su abundancia con dominancia de especies como *Gorgonia ventalina*, *Plexaura homomalla* y *P. flexuosa*.

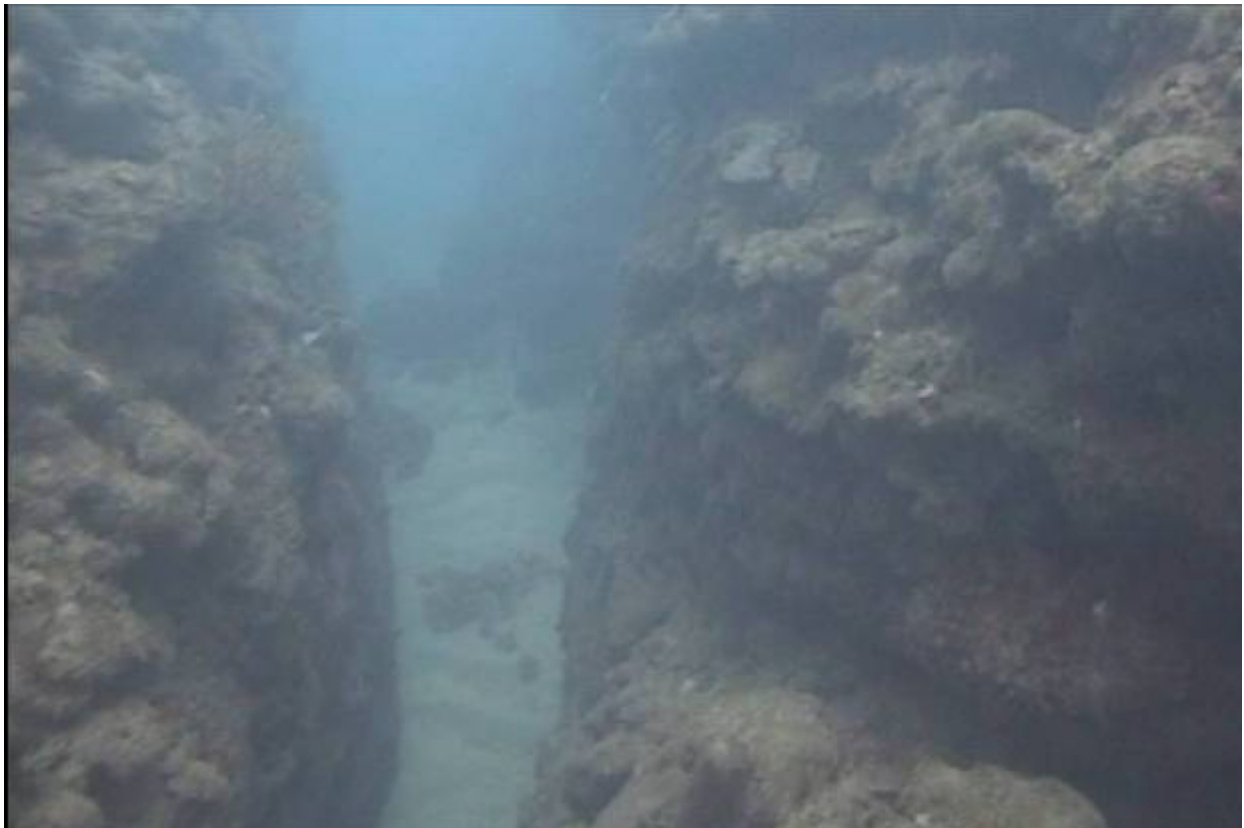
Figura 9. Imagen de macizos y canales muy desarrollados. Nótese las paredes cubiertas de sedimentos sobre la roca y la ausencia de corales.
